VILLE A 30 : VILLE A VIVRE

L'EVALUATION DE QUELQUES ZONES 30 DE LILLE METROPOLE COMMUNAUTE URBAINE

19 mai 2010 - Marc COURBOT
Lille Métropole – Direction Espace Public et Voirie

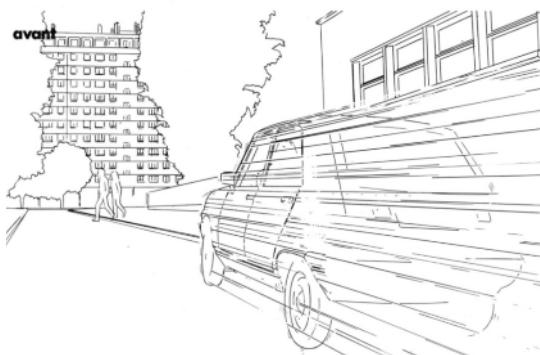
Lille : rue Léon Blum

8 dos d'ânes
sur une voie de desserte rectiligne
d'un quartier HLM

*Une voie de desserte rectiligne
de nombreux accidents de piétons, en particulier d'enfants.*

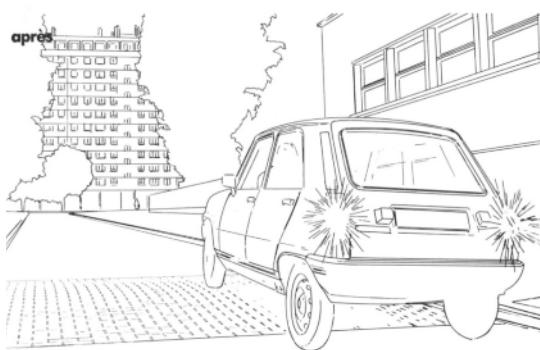
*Un ensemble de ralentisseurs "DOS D'ÂNE"
qui impose une vitesse réduite*

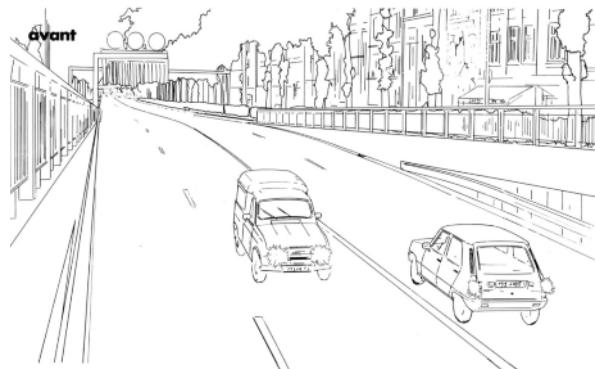
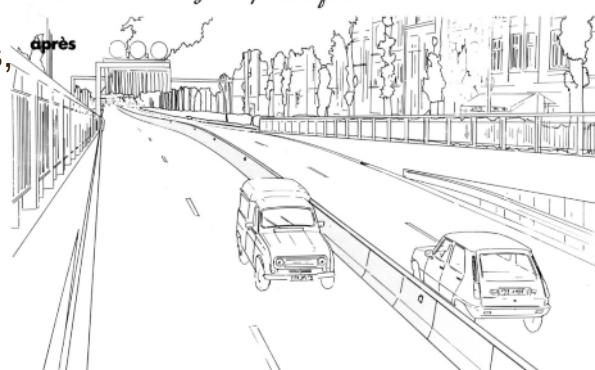
*Le Grand Boulevard
(Lille-La Madeleine-Marcq-en-Barœul)*

Un muret séparateur avait été réalisé,
il avait fait baisser le nombre d 'accidents,
mais la gravité restait élevée

Une protection centrale par un muret infranchissable.

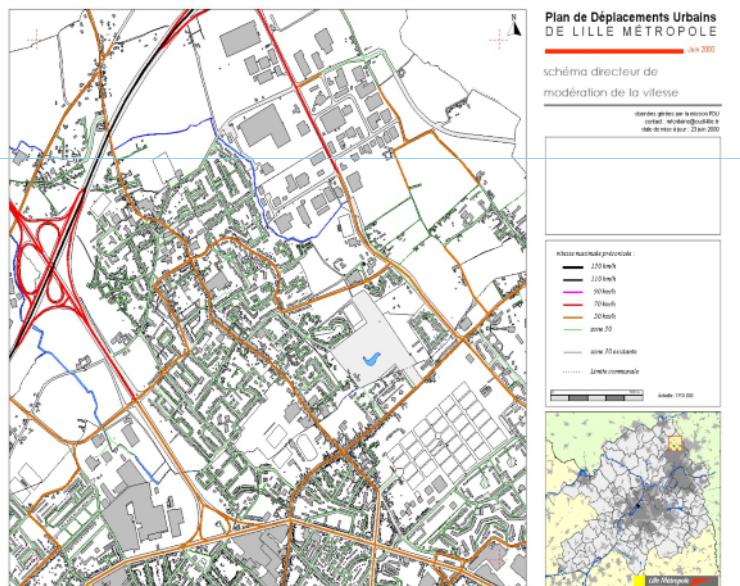
Un schéma directeur de modération de la vitesse

(62% des voies à vocation « zones 30 »)

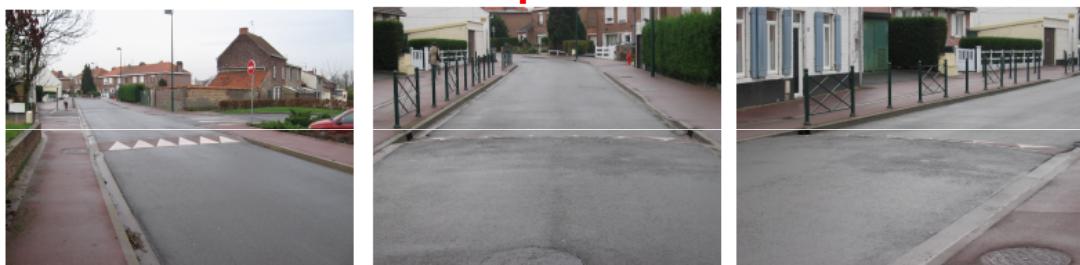
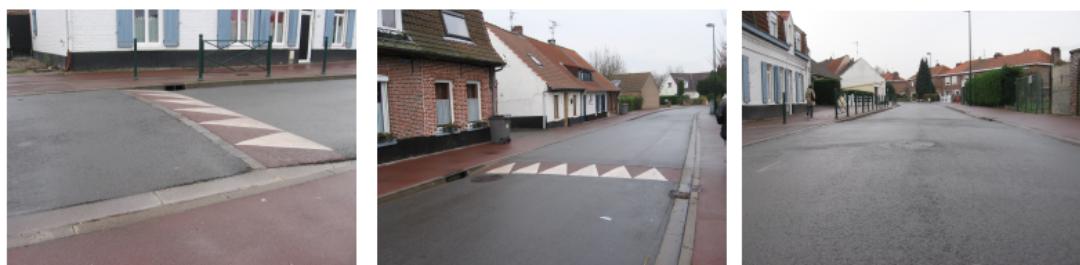
Succession de plateaux surélevés

Exemples d'évaluation de rues traitées avec des ralentisseurs successifs suite à des demandes de réduction de vitesse :

Problèmes de pentes trop importantes (souvent au dessus de 10%), et rampants toujours en dessous de 2m de long (en général de longueur de 1m).

Les plateaux sont traités avec le même matériau que la chaussée d'où une mauvaise perception des sorties de plateaux. Ces deux observations pourraient être résolues dans le cas de l'allongement des rampes.

En conséquence des pentes des plateaux trop importantes, le dessous des véhicules frottent, arrachant l'enrobé des plateaux.

*Pas de remontées de la part des riverains.
la pente des différentes rampes est trop importante.
Les différents aménagements sont peu perceptibles notamment en sortie.
Les vitesses relevées font apparaître un respect de la limite fixée avec seulement 7 et 9 % de véhicules en infraction selon le sens.*

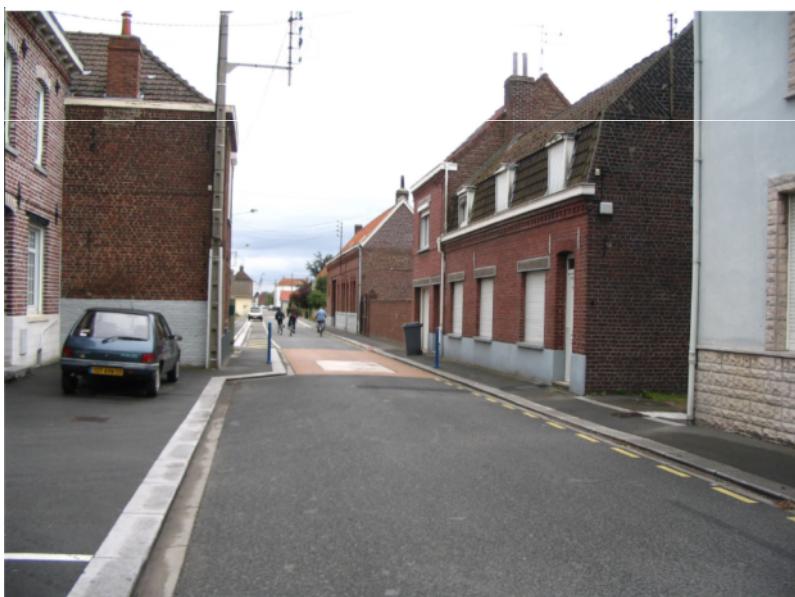
Succession de coussins couplés à des écluses

Exemples d'évaluation de rues traitées avec des ralentisseurs successifs suite à des demandes de réduction de vitesse :

L'aménagement oblige par la succession des ralentisseurs à réduire la vitesse. Le concepteur s'est servi de l'avancée de certains bâtiments pour aménager des écluses et rompre la rectitude de la voie. Toutefois l'effet écluse est estompé par la ligne de stationnement le long de la chaussée.

Les dispositifs de ralentissement sont géométriquement corrects et bien visibles.

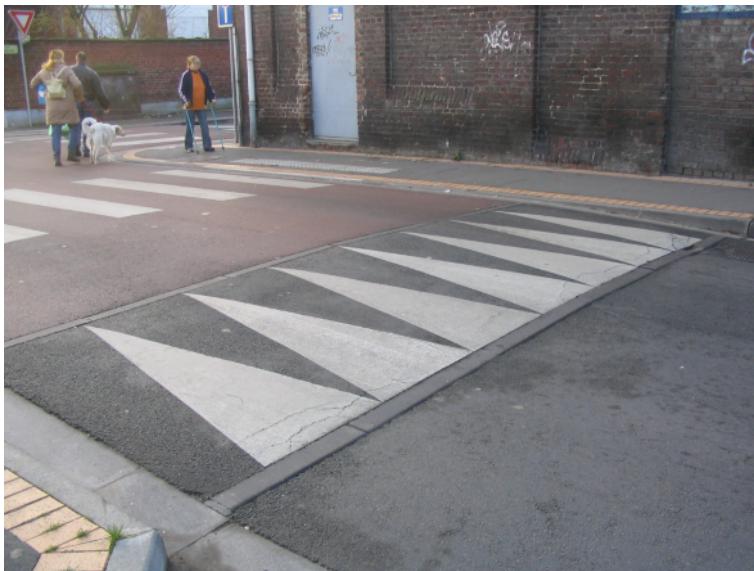
Plateau surélevé avec ligne de bus (rampes 5%)

Exemples d'évaluation d'aménagement de zone 30 ponctuelle (sécurisation d'un carrefour par exemple) :

Rampes à 5% en enrobés délimitées par des bordures béton

Satisfaisant malgré des rampes à 5% dues à la ligne de bus
Réduction des accidents et des vitesses pratiquées

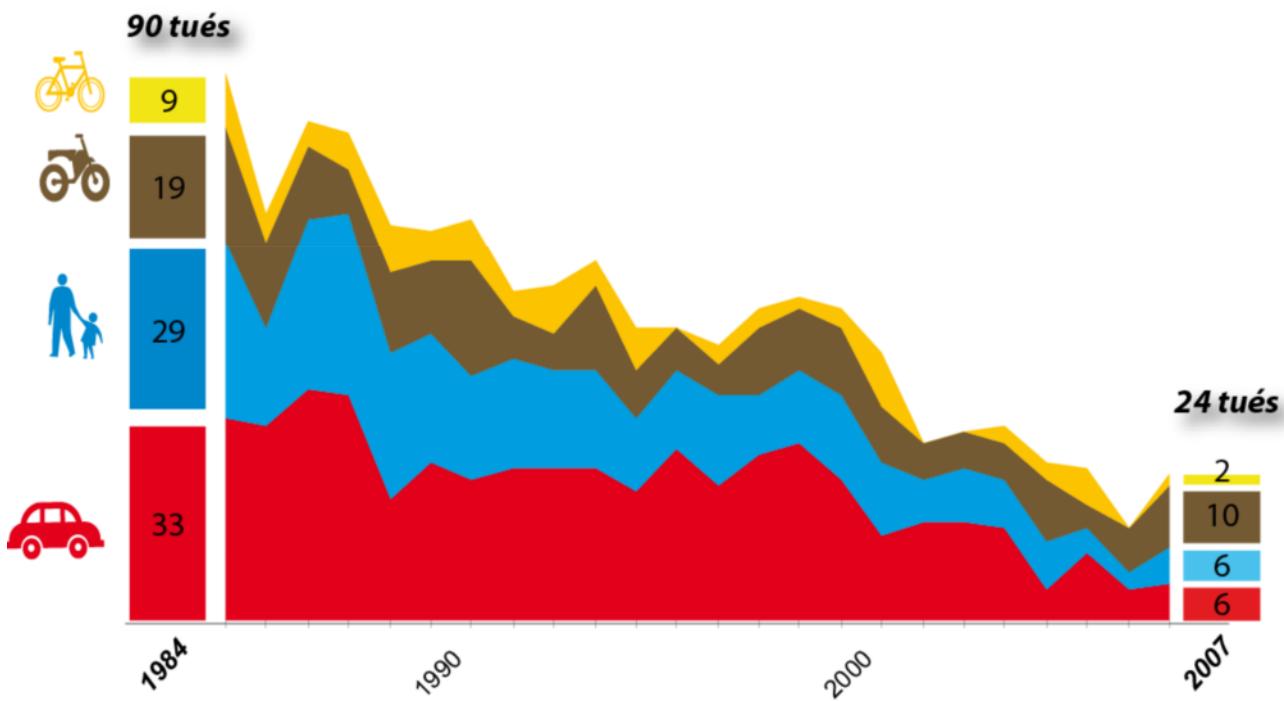
Évolution du nombre de tués par mode lors d'accident de la circulation

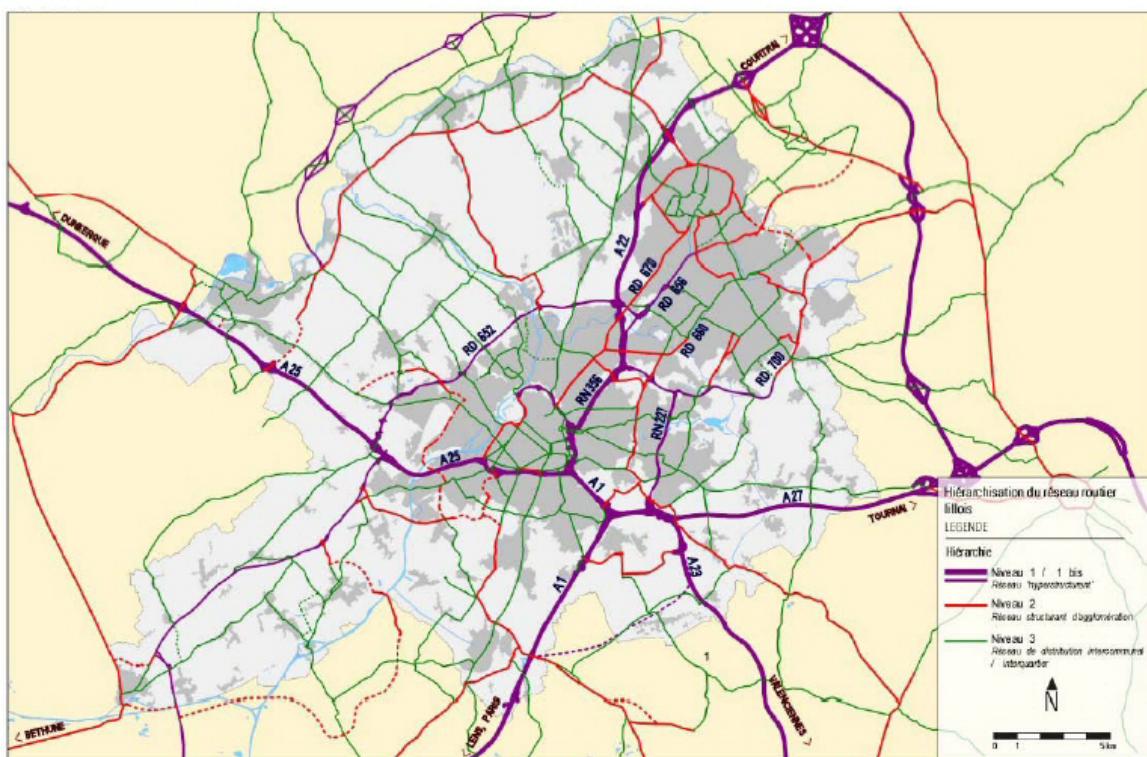
P1 : Mise en œuvre de la hiérarchisation du réseau viaire
